## RAPORTTI KUNTOTARKASTUS Omakotitalo

Tarkastuspäivä 29.11.2024

Mäkipuoli 2

04680 HIRVIHAARA

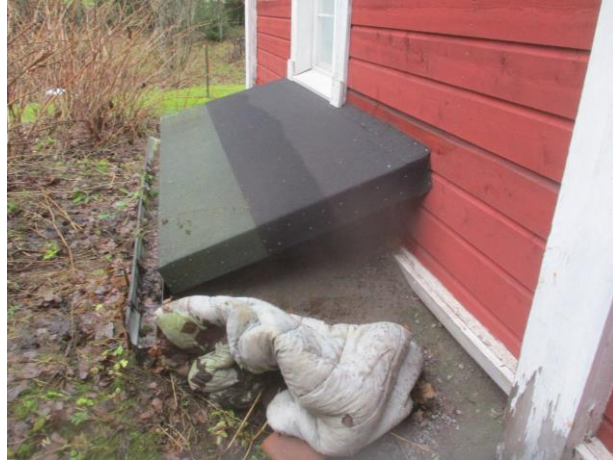
| | | <ul style="list-style-type: none"> <li>- Runkorakenteen (alahirren) tasoero suhteessa maanpintaan on matalimmillaan noin -5...10 cm (takasivulla) Suositeltava korkeus on +30 cm.</li> <li>- Maankallistukset viettävät pääosin pois rakennuksen vierustalta.</li> <li>- Kattovedet ohjautuvat pääosin rakennuksen vierustalle.</li> <li>- Rakennuksen vierusta on sorastamatta karkealla maa-aineksella / täyttämättä puhtaalla murskeella (vast.).</li> <li>- Salaojitus on asentamatta. Routaeristys on myös asentamatta.</li> <li>- Sokkelin kosteuseristys (esim. patolevy, styrox, vast.) on asentamatta, joskaan luonnonkivisokkeli siirrä kosteutta kapillaarisesti, eli kosteuseristys ei ole välttämätön.</li> <li>- Radon putkistoa on ei ole asennettu. Ko. rakennusaikana ei radonsuojausta asennettu ja tuulettuva alapohjarakenne tuulettaa myös mahdollisen radonin.</li> <li>- Alapohjarakenteissa (lattiat ja ulkovaipan alaosat) ei asuintiloissa havaittu viitteitä vaurioista, mutta lattioissa oli vanhoille hirsirakennuksille tavanomaista epätasaisuutta ja kaltevuutta.</li> <li>- Tuuletusluukuista tähytämällä ja kuvaamalla todettiin, että kyseessä on ko. rakennusajalle tyypillinen multapenkkarakenne, jossa lattiakannattajat ovat tuettu penkkaan. Lattiankannattajissa oli todettavissa lahoa. Kuvien perusteella lattiarakenteissa oli voimakasta tummentumaa, joka viittasi kosteusvaurioon. Vähäisesti oli myös hometta ja sienirihmastoja todettavissa.</li> <li>- Em:t johtuvat alapohjan puutteellisesta tuuletuksesta. Kosteus on tiivistynyt rakenteisiin ja ajan myötä orgaaninen puumateriaali pehmentyy ja lahoaa.</li> <li>- Rakennuksessa oli myös pieni talouskellari, johon voitiin tähyttää ja kuvata.</li> </ul> <div data-bbox="440 1364 1056 1825" data-label="Image"> </div> <p data-bbox="440 1827 1056 1888">Kuva 1a. Sokkelia ja rakennuksen vierustaa. Maanpinta on paikoin korkealla vesipenkin tasalla.</p> |

Kuva 1b. Sorapenkki sokkelia vasten.

- Soraläjityksen ja maamassan poistaminen ulkovaipan alaosista tai hirsien suojaaminen kosteuskatkolla.
- Puuverhoukseen tulee huolto- ja pintakäsittely 1...2 vuoden kuluessa tai tarpeen vaatiessa.
- Elinkaaren jatkamiseksi ja ala- ja ikkunoiden alapuolisten hirsien kunnottaminen on suositeltavaa viimeistään verhouksen uusimisen ja alapohjan kunnottamisen yhteydessä.

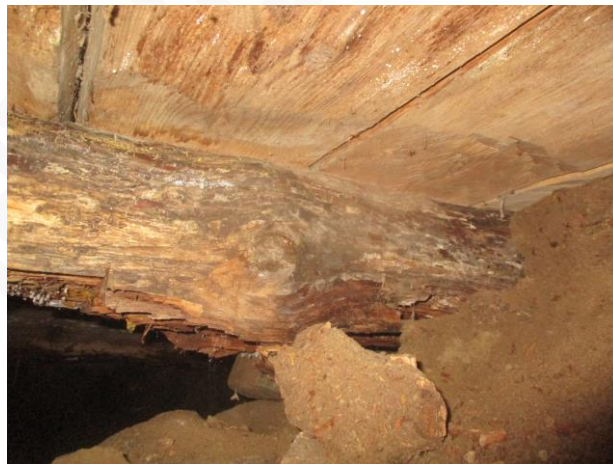
Kuva 1d. Multapenkkiperustus. Iahoa lattiankantajassa.

| | | <ul style="list-style-type: none"> <li>• Salaojitus on aina suositeltavaa, joissakin tapauksissa ehdottomasti asennettava. Kuten yleisosiossa on todettu, pohjavedenpinnan korkein taso määrittää ensisijaisesti salaojituksen tarpeellisuuden. Välttämätöntä tarvetta ei salaojitukselle todettu.</li> <li>• Ilmava maa-aines sokkelin vierustalla haihduttaa maakosteuden ja vähentää perusmuurin ja muiden alapohjarakenteiden kosteusrasitusta. Haihtuminen voidaan toteuttaa mm. karkealla kivetyksellä tai puhtaalla sepeillä Ø 16-32 mm. Täyttö; syvyys 20-30 cm ja leveys 60-70 cm.</li> <li>• Rakennuksen vierustan kosteudenhallintaa voidaan tehostaa mm. sepeli-täytöllä ja kattovesien ohjauksella.</li> <li>• Rakennuksen alapohja tulee kuntotutkia, mikäli sen kunto ja kosteustekninen tilanne halutaan tarkemmin selvittää ja ellei korjaustoimenpiteitä haluta suorittaa eo. havaintojen perusteella.</li> </ul> |

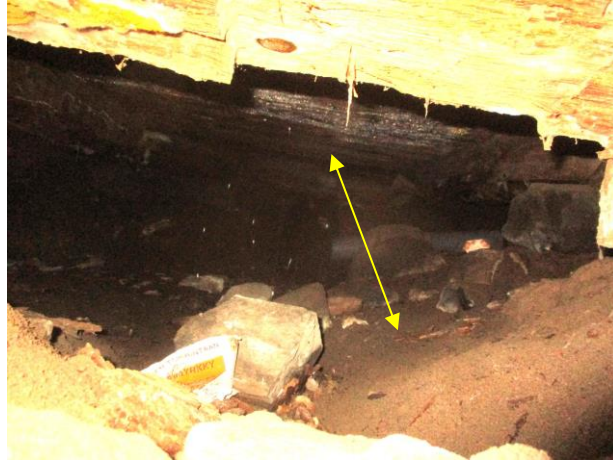
Kuva 1e. Voimakasta tummentumaa lattialaudoituksen alaosassa. Huom! Salamavalo saattaa vääristää hieman todellista tilannetta. Viite kosteasta maaperästä.

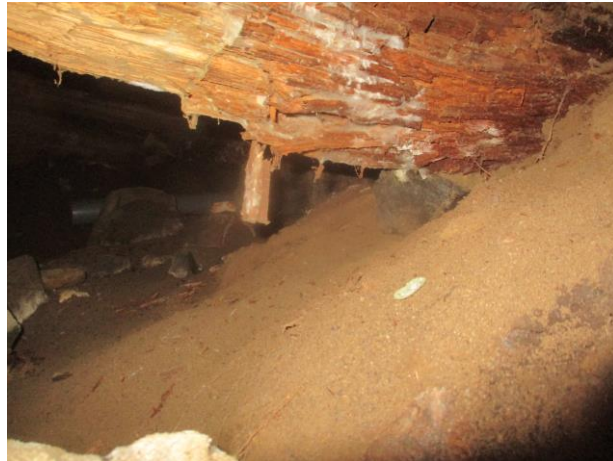
Kuva 1f. Lahoja ja arvioitua homekasvustoa lattian kannattajassa.

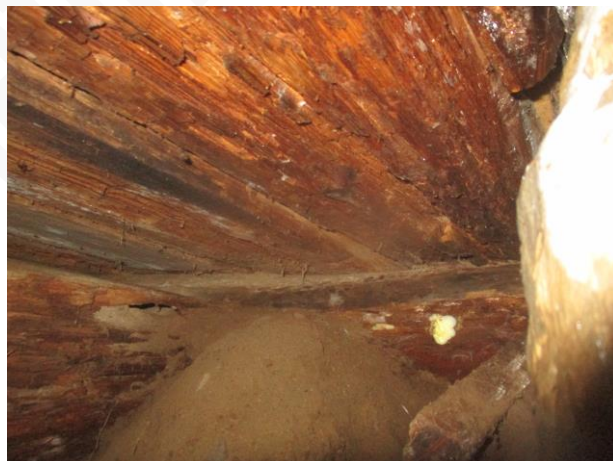
Kuva 1g. Lahoja laudoituksen alapinnassa.

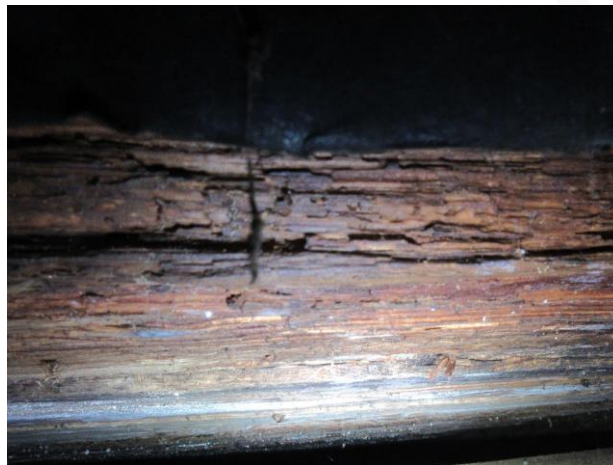
Kuva 1i. Pinnassa pehmentymää ja lahoakin..

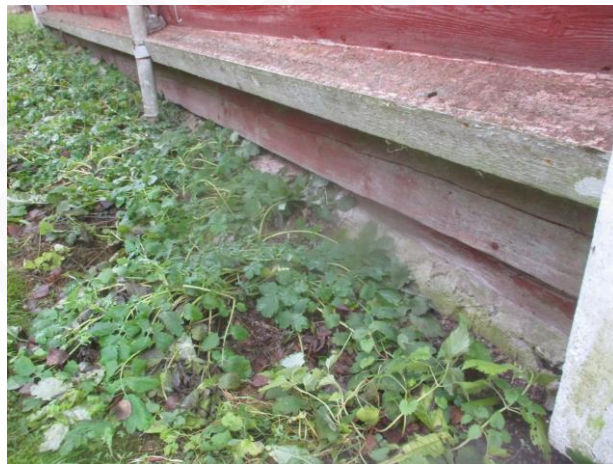
Kuva 2c. Verhouksen alaosa, joka on lähellä maanpintaa tai hieman maanpinnan alapuolellakin.

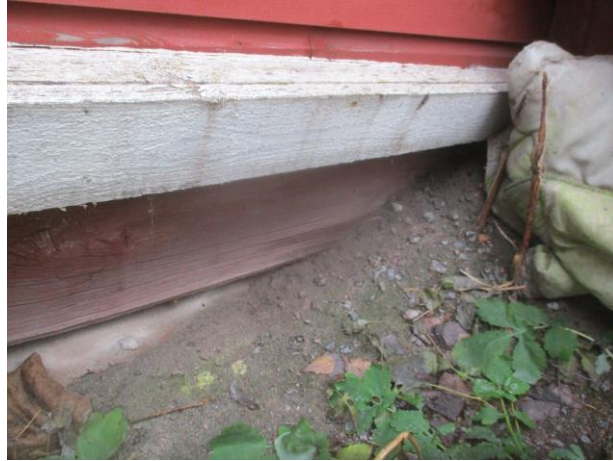
Kuva 2d. Rakenteet sorapenkaa vasten.

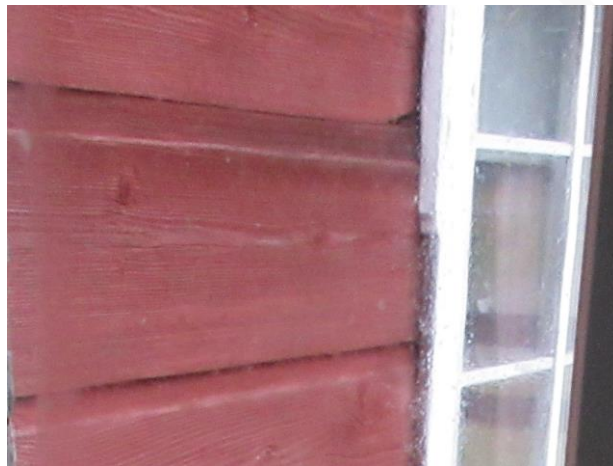
Kuva 2e. Paneeli irti pontistaan.

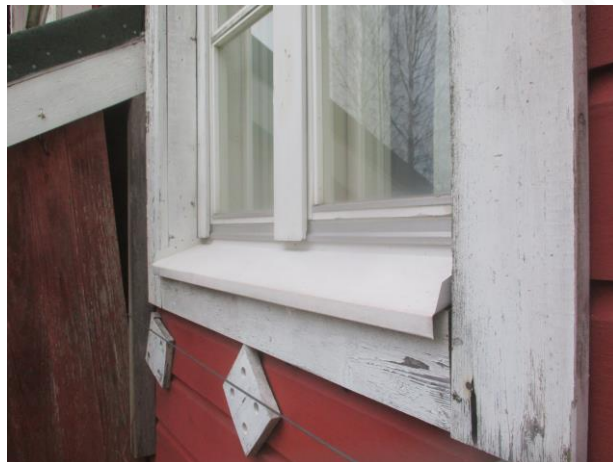
Kuva 3d. Uudempi ikkuna ja vesipellitystä. Vesipellitystä ei ole asennettu vuorilaudoituksen alle.

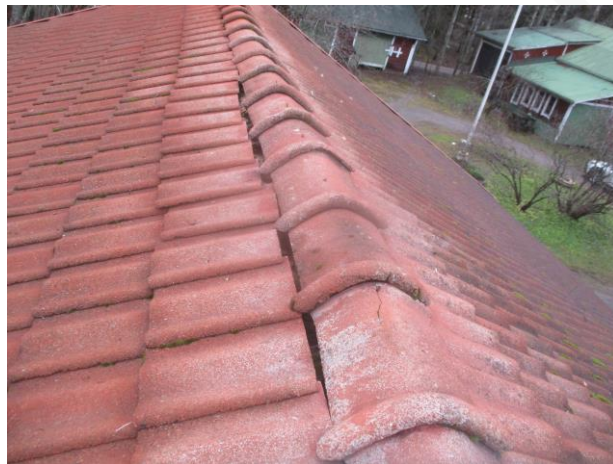
Kuva 4b. Katetiilet valuneet. Rako.

- Yläpohjan tuuletusta suositellaan tehostettavaksi esim. harjakolmion päätyihin asennettavien tuuletusventtiilien kautta.
- Vesikatteen paikkakorjaus kosteusvaurion kohdalta. Tiilen alapuoliset rakenteet on myös uusittava.
- Sammaleen poisto.
- Räystäskourut on syytä puhdistaa keväisin ja syksyisin. Kourujen kiinnitykset ja kallistukset tarkastetaan keväisin. Kourujen ja sadevesisyöksyjen asentaminen puuttuville osin.
- Talotikkaiden yläosa suositellaan jatkettavaksi.
- Kattotikkaiden ankkurointi huoltokulkusiltaan/ laperakenteisiin.
- Kiipeilysuojan asentaminen tikkaiden alaosaan (lapsiturvallisuus).
- Huoltokulkusiltojen asennus lapetikailta piipuille (työturvallisuus).
- Ilmanvaihtokanavien eristys.

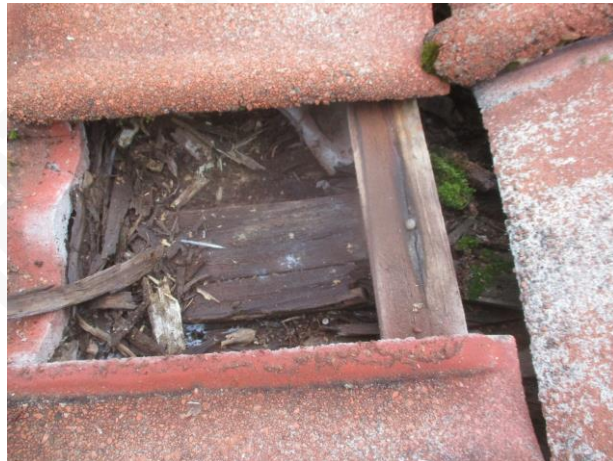
Kuva 4c. Lahoja vuotokohdan alla.

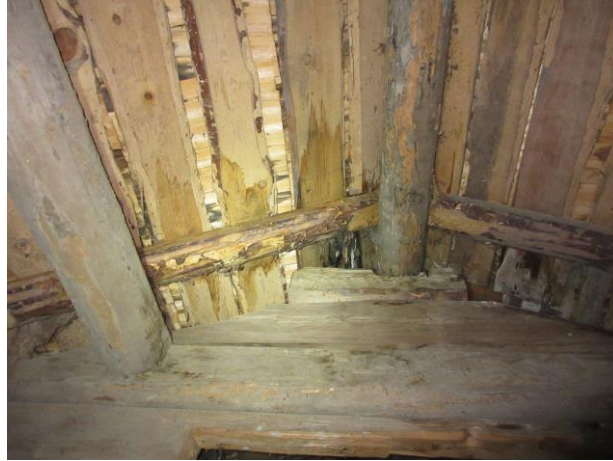
Kuva 4d. Vuotojälkiä harjan kohdalla.

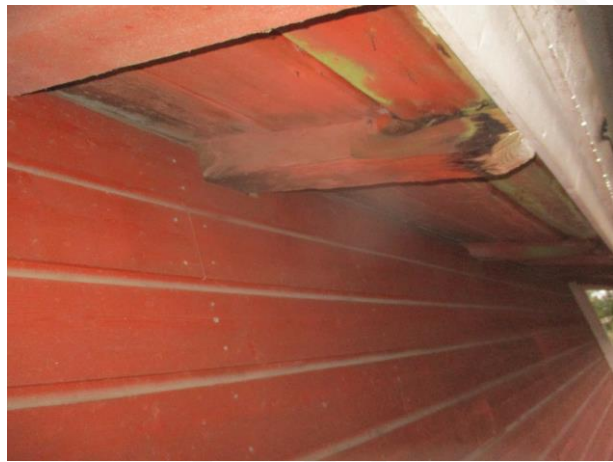
Kuva 4e. Räystäältä ei tuuletusta juurikaan virtaa.

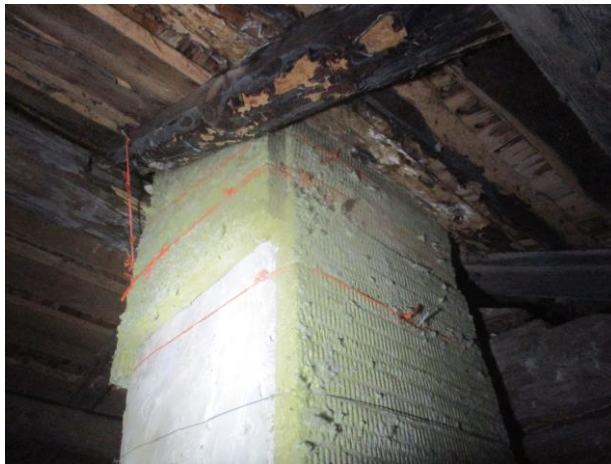
Kuva 4h. Vanhoja vuotojälkiä piipun läpiviennin kohdalla

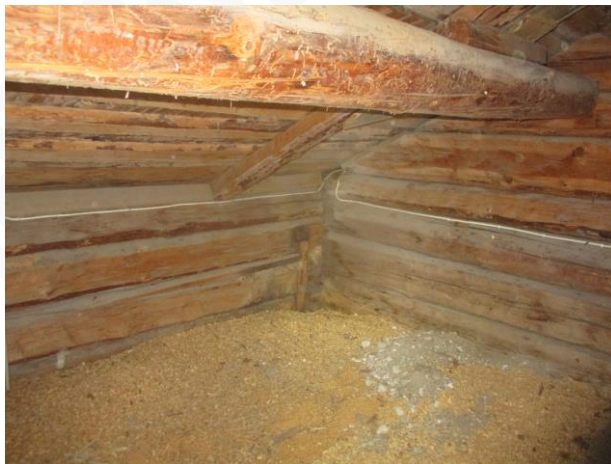
Kuva 4i. Vanhoja kosteusjälkiä salvoksessa.

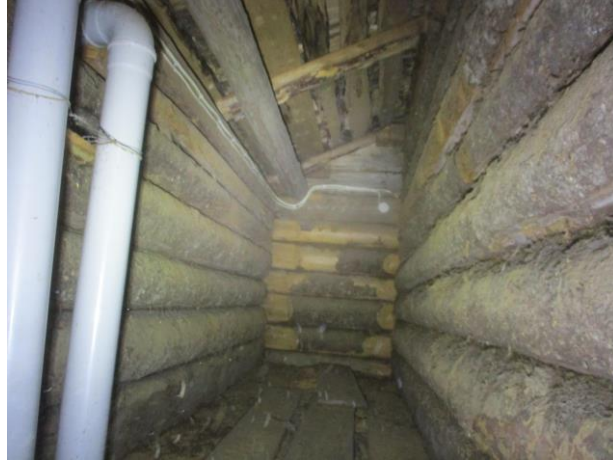
Kuva 4j. Vieriullakkoa. Iv-kanavat on eristämättä.

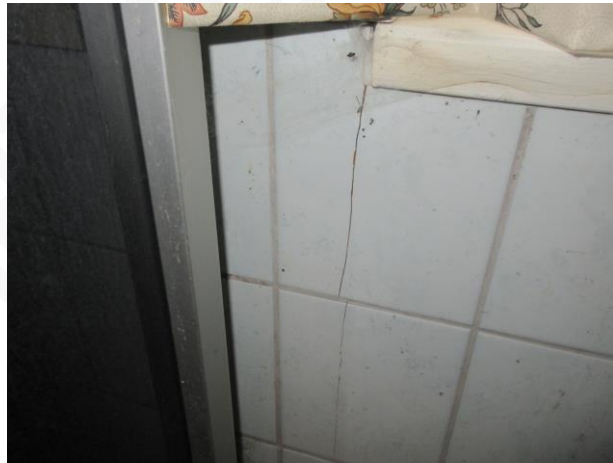
Kuva 5d. Halkeama laatoissa.

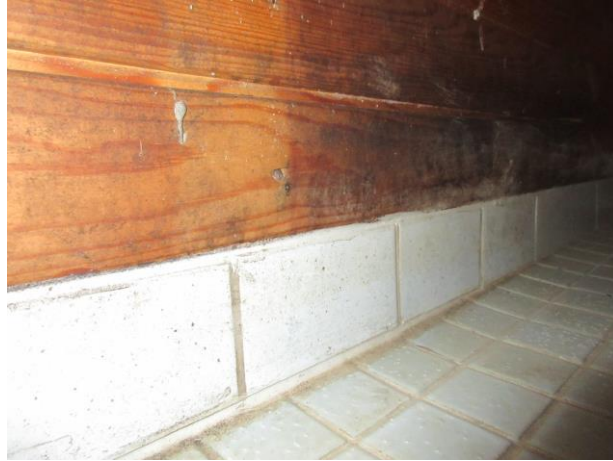
Kuva 5.2b. Paneloinnin tuuletusrakoa ei ole.

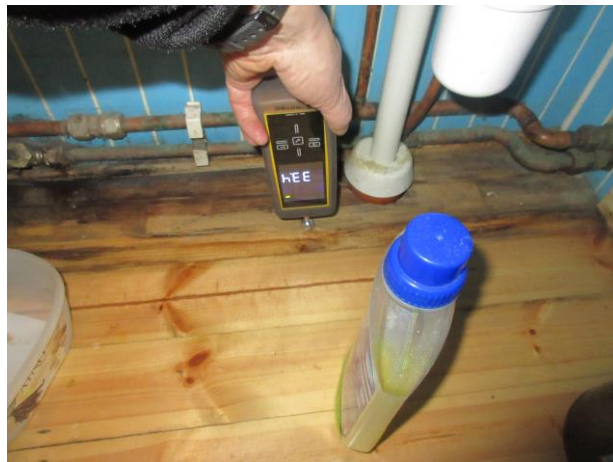
Kuva 5.3b. Kosteusjälki.

- **Wc on peruskunnostettava. Lattia on avattava ja tarkastettava rakenteiden kunto.**
- **Siirtoilman virtauksen tehostaminen oven alapuolelta, mikäli ilmanvaihto koetaan puutteelliseksi tai hitaaksi.**

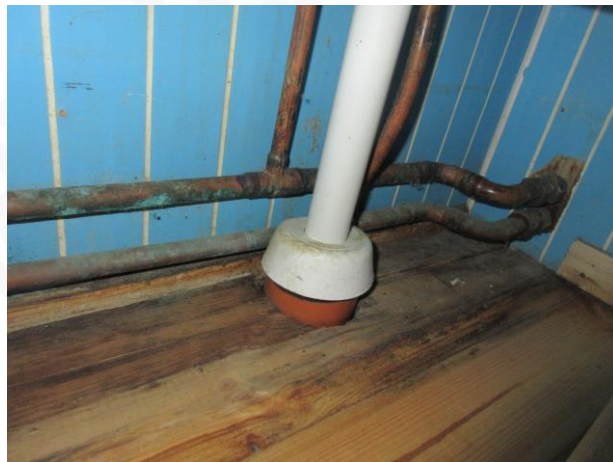
Kuva 5.3b. Viemärin läpivienti on epätiivis.
