## RAPORTTI KUNTOTARKASTUS Omakotitalo

Tarkastuspäivä 29.11.2024

Mäkipuoli 2

04680 HIRVIHAARA

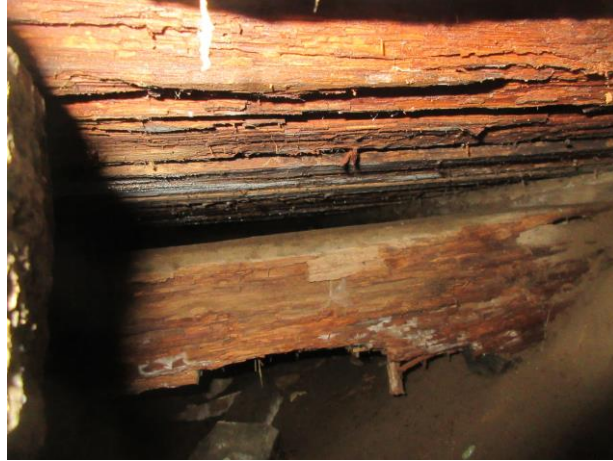
Kuva 1h. Alapohjan puumateriaalia.

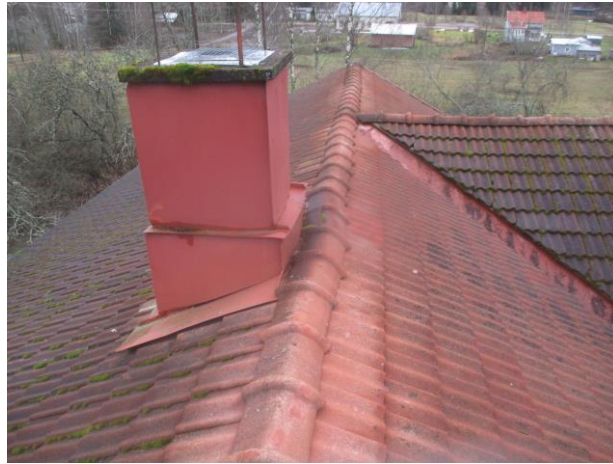
Kuva 4a. Yleiskuvaa vesikatteelta.

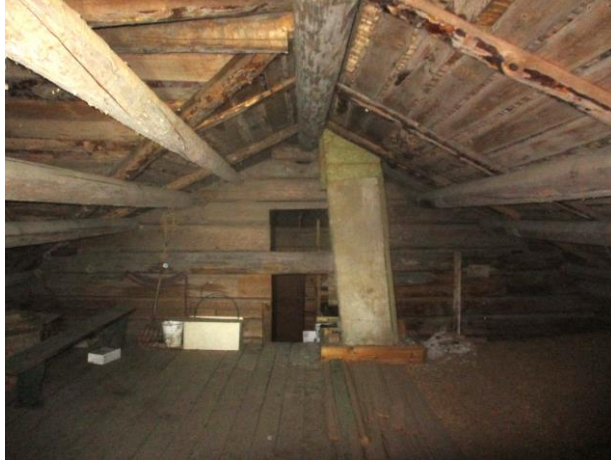
Kuva 4g. Yleiskuvaa yläpohjasta.

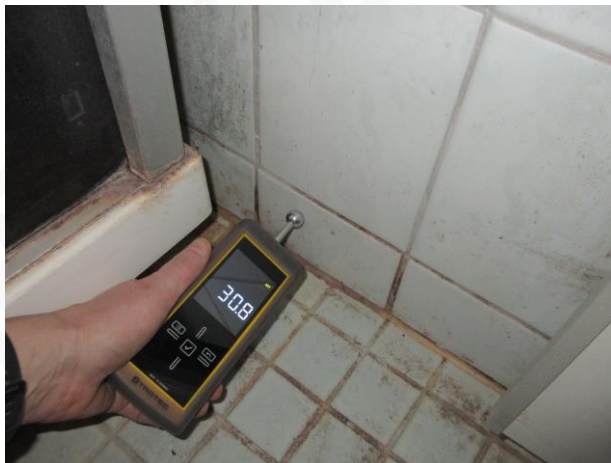
Kuva 5b. Koholla olevaa kosteutta ei havaittu.

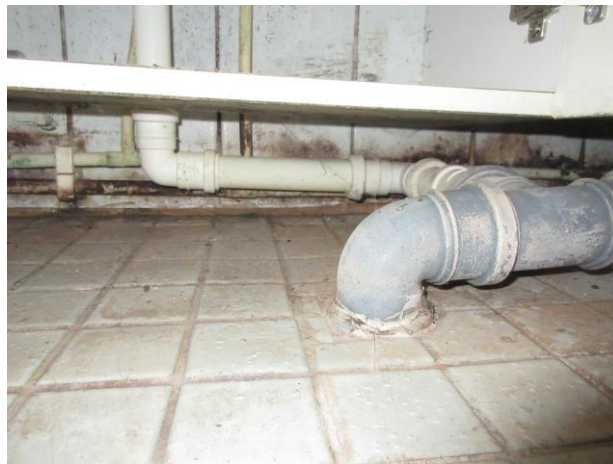
Kuva 5d. Allaskaapin alaosaa.

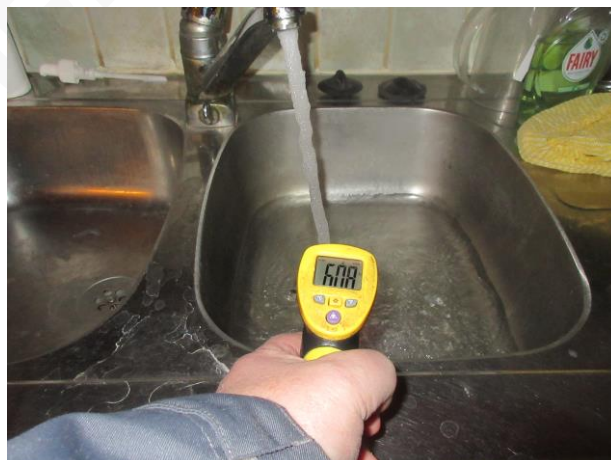
- Vesipisteiden vedenvirtaamissa ei havaittu puutteita.
- Lämpimän käyttöveden lämpötila oli korkeahko (+60,8 °C).
- Lämmin käyttövesi tuotetaan sähkövaraajalla (vm. 2011).
- Vesikalusteet ovat toimivia (koestettiin pistokokein) joskin teknisen käytökänsä loppuvaiheessa.
- Viemäriverkoston toiminnassa ei havaittu toimintahäiriöitä (koestettiin laske-malla vettä useista vesipisteistä samanaikaisesti).
- Lämminvesivaraajan läheisyydessä on lattiakaivo.
- Varaajan alapuolen läheiset rakenteet ovat vedeneristämättä.
- Käyttövesi- ja viemäriputkistojen asennusajasta ei tietoa ollut käytettävissä, mutta arvion mukaan ne ovat 1970 luvulta, joten sen perusteella ne ovat elin-kaarensa loppuvaiheessa.

Kuva 9b. Vedenvirtaaman koestus, veden lämpötilan mittaus ja allasviemäriin tiiveyden testaus.

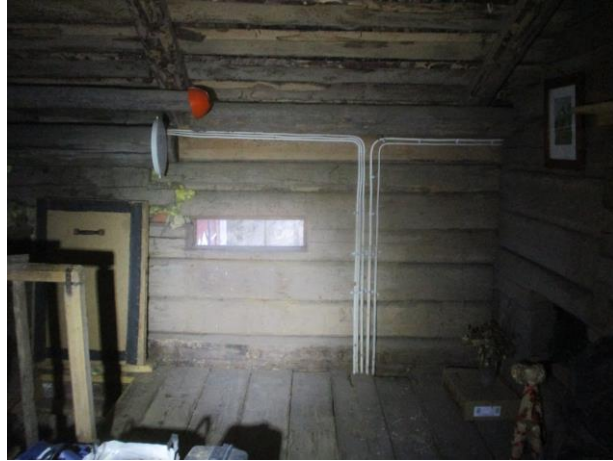
Kuva 11b. Uusittuja / lisättyjä sähköjohtimia.
