## RAPORTTI KUNTOTARKASTUS Omakotitalo

Tarkastuspäivä 29.11.2024

Mäkipuoli 2

04680 HIRVIHAARA

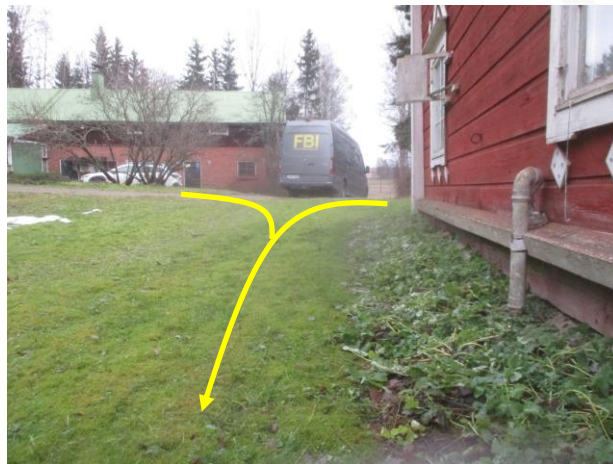
| | | <ul style="list-style-type: none"> <li>- Runkorakenteen (alahirren) tasoero suhteessa maanpintaan on matalimmillaan noin -5...10 cm (takasivulla) Suositeltava korkeus on +30 cm.</li> <li>- Maankallistukset viettävät pääosin pois rakennuksen vierustalta.</li> <li>- Kattovedet ohjautuvat pääosin rakennuksen vierustalle.</li> <li>- Rakennuksen vierusta on sorastamatta karkealla maa-aineksella / täyttämättä puhtaalla murskeella (vast.).</li> <li>- Salaojitus on asentamatta. Routaeristys on myös asentamatta.</li> <li>- Sokkelin kosteuseristys (esim. patolevy, styrox, vast.) on asentamatta, joskaan luonnonkivisokkeli siirrä kosteutta kapillaarisesti, eli kosteuseristys ei ole välttämätön.</li> <li>- Radon putkistoa on ei ole asennettu. Ko. rakennusaikana ei radonsuojausta asennettu ja tuulettuva alapohjarakenne tuulettaa myös mahdollisen radonin.</li> <li>- Alapohjarakenteissa (lattiat ja ulkovaipan alaosat) ei asuintiloissa havaittu viitteitä vaurioista, mutta lattioissa oli vanhoille hirsirakennuksille tavanomaista epätasaisuutta ja kaltevuutta.</li> <li>- Tuuletusluukuista tähytämällä ja kuvaamalla todettiin, että kyseessä on ko. rakennusajalle tyypillinen multapenkkarakenne, jossa lattiakannattajat ovat tuettu penkkaan. Lattiankannattajissa oli todettavissa lahoa. Kuvien perusteella lattiarakenteissa oli voimakasta tummentumaa, joka viittasi kosteusvaurioon. Vähäisesti oli myös hometta ja sienirihmastoja todettavissa.</li> <li>- Em:t johtuvat alapohjan puutteellisesta tuuletuksesta. Kosteus on tiivistynyt rakenteisiin ja ajan myötä orgaaninen puumateriaali pehmentyy ja lahoaa.</li> <li>- Rakennuksessa oli myös pieni talouskellari, johon voitiin tähyttää ja kuvata.</li> </ul> <div data-bbox="440 1364 1056 1825" data-label="Image"> </div> <p data-bbox="440 1827 1056 1888">Kuva 1a. Sokkelia ja rakennuksen vierustaa. Maanpinta on paikoin korkealla vesipenkin tasalla.</p> |

Kuva 1c. Maanpinnan viettojen tarkastelu.

| | | <ul style="list-style-type: none"> <li>• Salaojitus on aina suositeltavaa, joissakin tapauksissa ehdottomasti asennettava. Kuten yleisosiossa on todettu, pohjavedenpinnan korkein taso määrittää ensisijaisesti salaojituksen tarpeellisuuden. Välttämätöntä tarvetta ei salaojitukselle todettu.</li> <li>• Ilmava maa-aines sokkelin vierustalla haihduttaa maakosteuden ja vähentää perusmuurin ja muiden alapohjarakenteiden kosteusrasitusta. Haihtuminen voidaan toteuttaa mm. karkealla kivetyksellä tai puhtaalla sepeillä Ø 16-32 mm. Täyttö; syvyys 20-30 cm ja leveys 60-70 cm.</li> <li>• Rakennuksen vierustan kosteudenhallintaa voidaan tehostaa mm. sepeli-täytöllä ja kattovesien ohjauksella.</li> <li>• Rakennuksen alapohja tulee kuntotutkia, mikäli sen kunto ja kosteustekninen tilanne halutaan tarkemmin selvittää ja ellei korjaustoimenpiteitä haluta suorittaa eo. havaintojen perusteella.</li> </ul> |

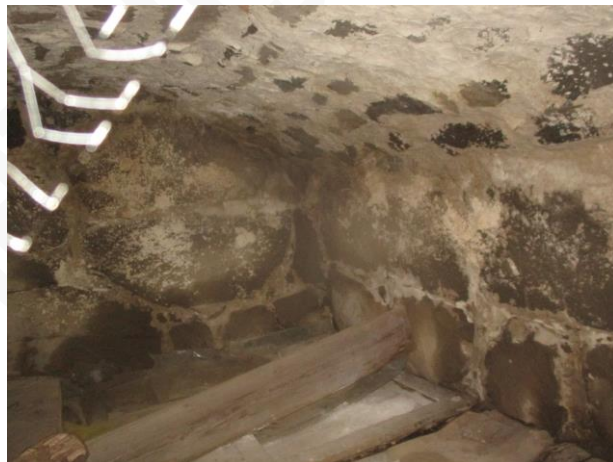
Kuva 1,. Pieni talouskellari.

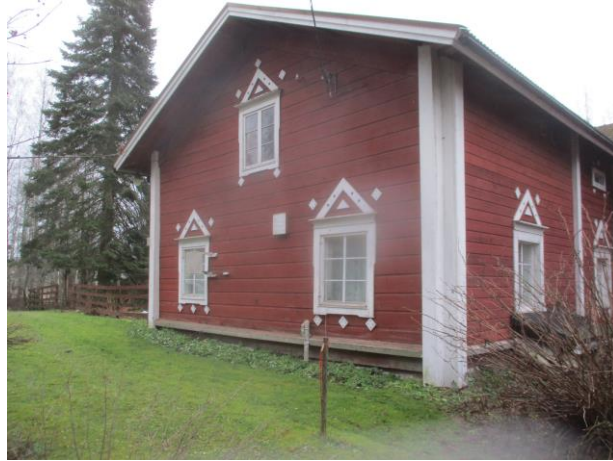
| | | <ul style="list-style-type: none"> <li>- Julkisivun tuuletus on niukka / puutteellinen.</li> <li>- Tuuletus tapahtuu puuverhouksen tuuletusväleistä ja -raoista, sekä vapaasti haihtumalla.</li> <li>- Vanhimmat verhoukset ovat elinkaarensa loppuvaiheessa, mutta huolto- ja kunnostus käsittelyllä verhouksen elinkaarta on mahdollistaa jatkaa.</li> <li>- Hirsien alaosassa oleva vesipenkki ja varsinainen puupanelointi esti paikoin alahirsien havainnointia.</li> <li>- Tuuletus tapahtuu myös rakenteesta itsestään vapaasti haihtumalla.</li> <li>- Verhouksessa havaittiin hirsipaneelin kuivumista, ja paikoin panelointi oli irronnut panteistaan. Panelointia on osin uusittu, ehkä vuosikymmeniä sitten ja arviolta useaankin otteeseen.</li> <li>- Talon numerointi on selkeästi näkyvillä. Numerointi / rakennuksen yksilöinti tulee olla selkeä ja selvästi havaittavissa (tarvittaessa valaistu), jotta hätätilanteissa palo- tai pelastushenkilöstö löytää nopeasti avun tarpeessa olevan kohteen.</li> </ul> |

Kuva 2a. Päätiverhousta.

- Soraläjityksen ja maamassan poistaminen ulkovaipan alaosista tai hirsien suojaaminen kosteuskatkolla.
- Puuverhoukseen tulee huolto- ja pintakäsittely 1...2 vuoden kuluessa tai tarpeen vaatiessa.
- Elinkaaren jatkamiseksi ja ala- ja ikkunoiden alapuolisten hirsien kunnottaminen on suositeltavaa viimeistään verhouksen uusimisen ja alapohjan kunnottamisen yhteydessä.

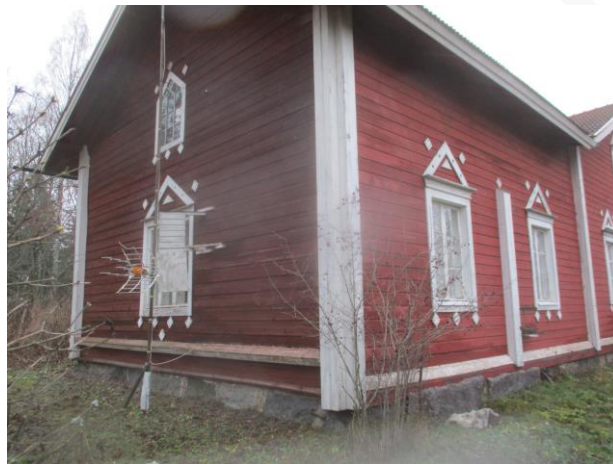
Kuva 2b. Päätiverhousta.

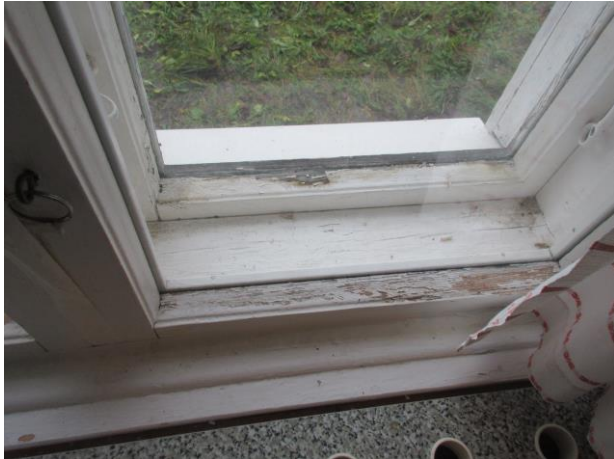
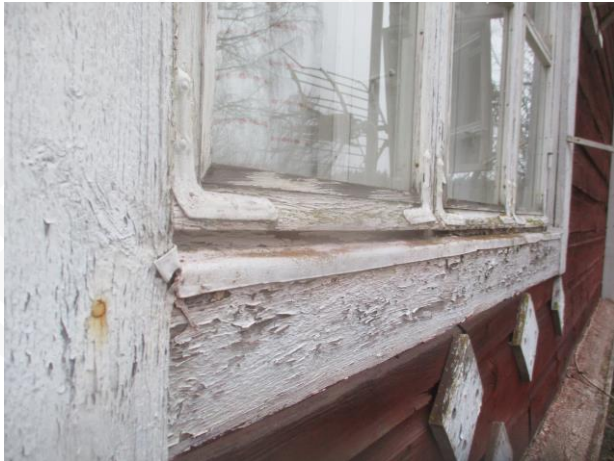
| | | <ul style="list-style-type: none"> <li>- Ikkunat ovat 2 ja 3-lasiset, puukehyksiset.</li> <li>- Ikkunapuitteet ovat huoltokäsittelyn tarpeessa.</li> <li>- Ulko-ovet toimivat.</li> <li>- Ikkunoiden vesipellit / vesipenkit olivat asennettu, kallistus on riittävä.</li> <li>- Vesipeltien tiiveydessä ei pistokokein tarkastuksessa havaittu puutteita.</li> </ul> <div data-bbox="438 642 1054 1099" style="text-align: center;"> </div> <p data-bbox="438 1104 1082 1167">Kuva 3a. Ikkunatyyppi. Ikkunoiden väleissä ei pistokokein tarkastettuna havaittu kosteusjälkiä.</p> <div data-bbox="438 1198 1054 1657" style="text-align: center;"> </div> <p data-bbox="438 1662 1031 1724">Kuva 3b. Vesipellitystä. Ikkunoiden ja vuorilaudoitusten huoltokäsittely on ajankohtaista.</p> |

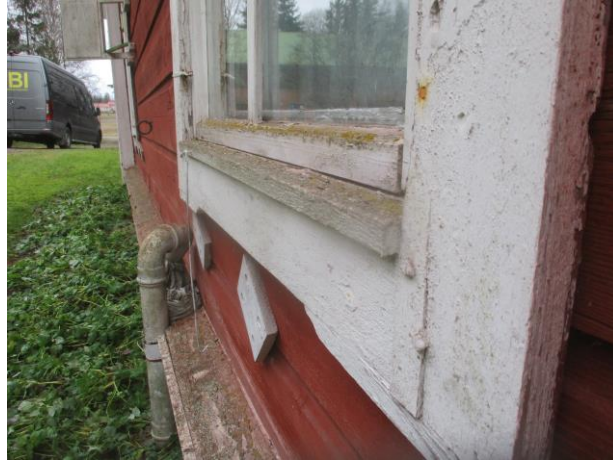
Kuva 3c. Puinen vesipenkki.

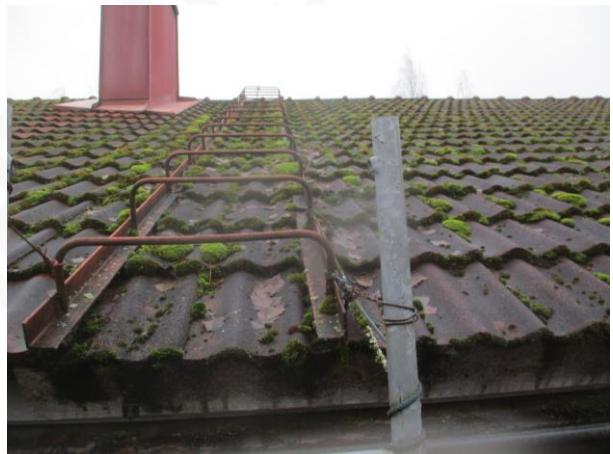
| | <b>Vesikate:</b> | |
|--|---|--|
| | | <ul style="list-style-type: none"> <li>- Talotikkaat ovat asennettu.</li> <li>- Tikkaiden yläosa on ankkuroimatta rakenteeseen.</li> <li>- Tikkaiden alaosa ei ole kiipeilysuojaa (lapsiturvallisuus).</li> <li>- Lapetikkaat ovat asennettu.</li> <li>- Huoltokulkusillat piipuille on asentamatta.</li> <li>- Lumiesteet ovat kuistin portaikon edustalle asentamatta.</li> <li>- Vesikourut ja sadevesisyöksyt ovat osittain asentamatta.</li> </ul> |

Kuva 4f. Katteella sammalta. Talotkkaiden yläosa puuttuu

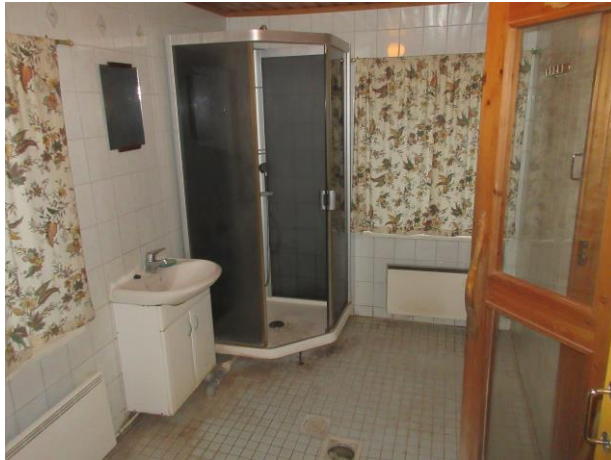
- Seinät ovat puuranka- ja levyrakenteisia ja pinnoitettu keraamisella laattalla.
- Lattiat ovat betonivalua ja pinnoitettu klinkkerilaatalla.
- Laatoituksessa ei pistokokein koestettuna todettiin muutamia kopolaattoja ja halkeamiakin oli todettavissa.
- Pintakosteustunnistimella ei havaittu kohonnutta kosteutta. Todetaan, ettei pesuhuone ole ollut jatkuvassa käytössä noin vuoteen, jolloin kosteusmittaus ei tuota luotettavaa käytönaikaista kosteusteknistä tilannekuva.
- Suihkon roiskevesialue on myös suojattu suihkukaapilla, joten kosteusvaurioiden mahdollisuus on siltä osin vähäinen.

- Nurkka- ja lattiasaumamat ovat tiivistetty elastisella tiivistysmassalla.
- Tiivisteet olivat erittäin huonokuntoiset.
- Tilan ilmanvaihtoedellytykset ovat niukat.
- Siirtoilman virtaus on niukka.
- Lattiakaivon rakenteet olivat tiiviit, joskin tiiveyttä oli kaivon likaisuuden vuoksi hankala tarkastaa.
- Lattian kallistukset kohti kaivoa olivat silmämääräisesti riittävät.
- Vedeneristyksen materiaaleista ei saatu havaintoa.
- Pesuhuone on teknisen elinkaarensa lopussa. Sen uusimiseen tulee varautua.
- Sähköpistokkeet ja – rasiat olivat suojattu ja/tai roiskevesialueen ulkopuolella.

Kuva 5a. Pesuhuone.

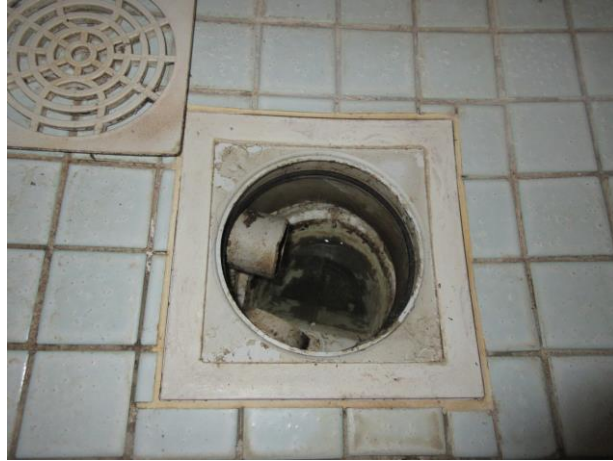
Kuva 5c. Lattiakaivo.

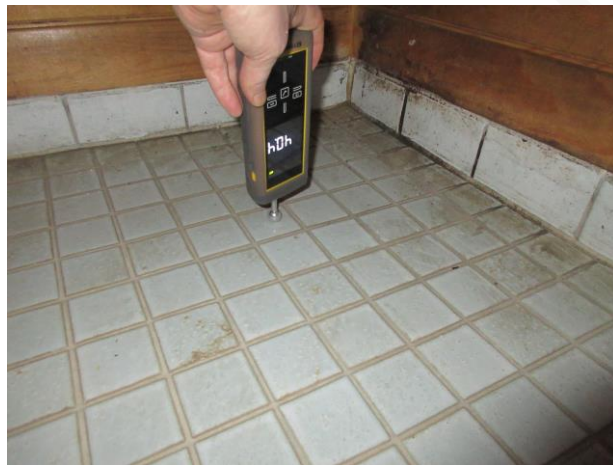
Kuva 5.2c. Koholla olevaa kosteutta ei todettu.

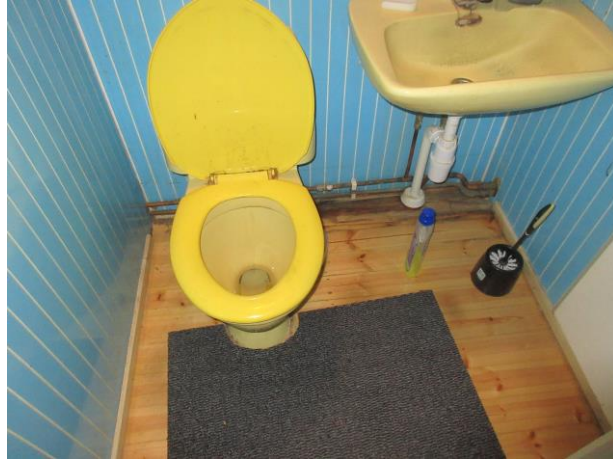
- Vesipisteen ympäristö on roiskeveisisuojattu.
- Allasviemärin läpivienti ei ole tiivis.
- Alapesusuihku on asentamatta.
- Lattian ja seinän väliset rakennesaumot ovat tiivistämättä.
- Käyttövesiputkien alapuolella oli voimakasta tummentumaa. Arvion mukaan kylmävesiputken kondenssikosteus on "tiputtanut" vettä usein vuosien ajan. Lattia on puurakenteinen ja kosteus on imeytynyt puuhun. Tarkastushetkellä puu oli kuivaa.
- Tilan ilmanvaihdon edellytykset ovat riittävät.
- Siirtoilman virtaus on niukka (kynnys).

Kuva 5.3a. Wc.

- **Wc on peruskunnostettava. Lattia on avattava ja tarkastettava rakenteiden kunto.**
- **Siirtoilman virtauksen tehostaminen oven alapuolelta, mikäli ilmanvaihto koetaan puutteelliseksi tai hitaaksi.**

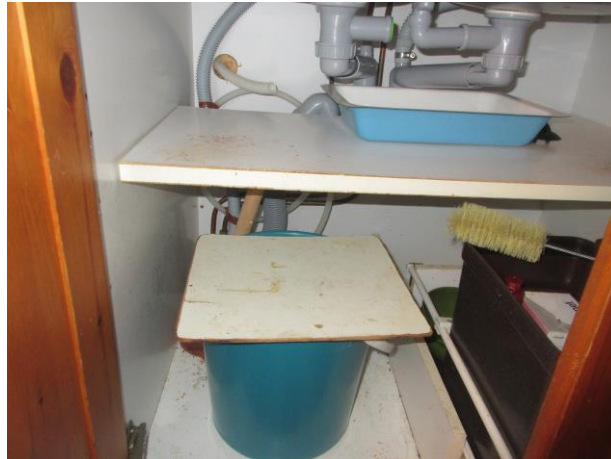
- Vesipisteiden ympärillä ei havaittu kohonnutta kosteutta eikä viitteitä sellaisesta.
- Allaskaapissa ei havaittu akuutteja vesivuotojälkiä.
- Ilmanvaihtoa voidaan rasvan ja höyryn osalta tehostaa liesituulettimella.
- Lieden rasvakanava on aktiivihiihli-suodattava.
- Valumakaukalo on astianpesukoneen alle asentamatta.

Kuva 5.5a. Allaskaappi.

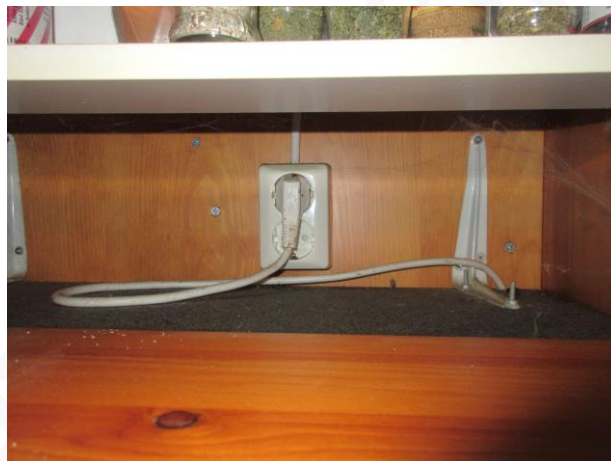
Kuva 5.5b. Liesituuletin.

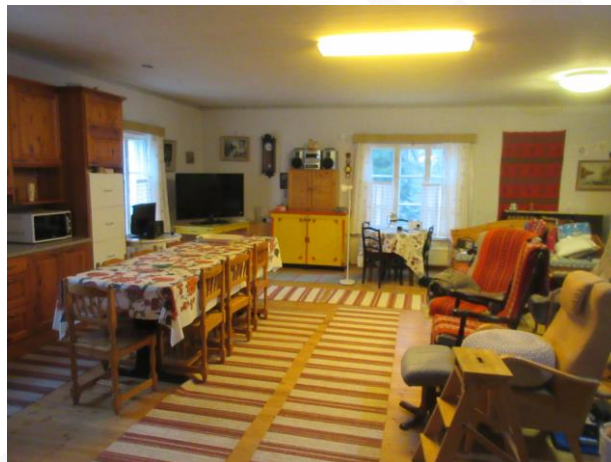
- Tiloissa ei havaittu viitteitä lämpö- eikä ilmapuodoista.
- Alakatoissa ei havaittu viitteitä kattovuodoista.
- Tiloissa aistittiin poikkeavaa hajua. Hajun lähdettä ei saatu paikannettua. Arvion mukaan haju on lähtöisin esim. alapohjarakenteissa olevasta maatuovasta eläimestä (esim, rotta, orava kissa tms:n).
- Hajun aistiminen on hyvin subjektiivinen (yksilöllinen) havaintokokemus. Hajuaistin perusteella ei voi todeta tai poissulkea mahdollisia mikrobivaurioita.
- Huonetiloiissa ei havaittu tuhoeläimiä tai hyönteisiä.
- Lattioissa oli vanhoille hirsirakennuksella ominaista epätasaisuutta / kaltevuutta, joka johtuu hirsien ja lattian kannattajien painumisesta. Poikkeuksellista resonointia lattiarakenteissa ei kuitenkaan todettu.

Kuva 6a. Tupa.

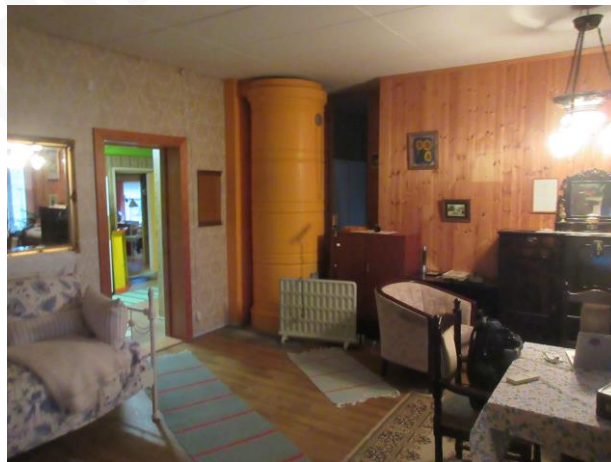
Kuva 6b. Huonetilaa.

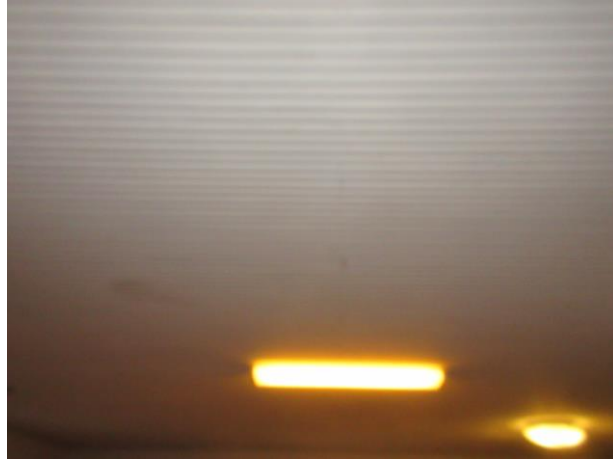
Kuva 6c. Alakattotarkastelua.

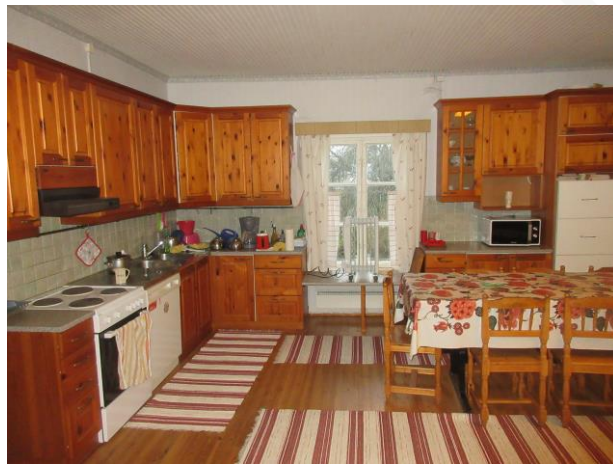
Kuva 6d. Keittiö.

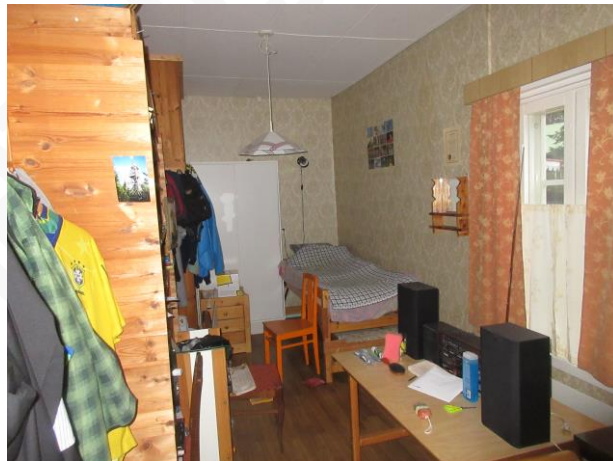
Kuva 6e. Makuualkovi.

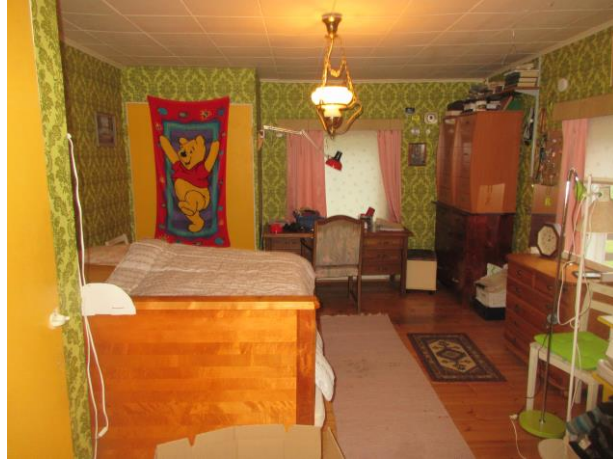
Kuva 6f. Makuuhuone.

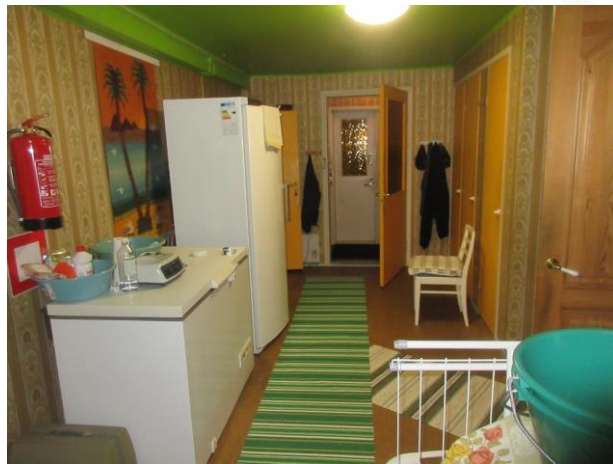
Kuva 6g. Eteisaula.

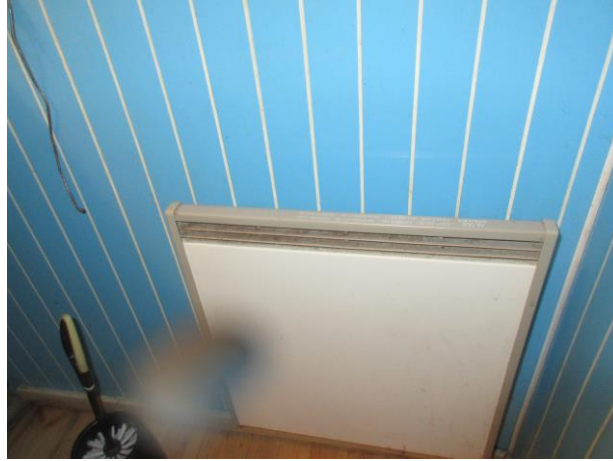
- Rakennuksessa on sähkö- ja osin polttopuulämmitys.
- Lämpö jaetaan seinäpattereilla.
- Sähköseinäpatterien keskimääräinen tekninen käyttöikäennuste on vain noin 20-25 vuotta, joten niiden uusimiseen on suositeltavaa varautua, erityisesti mikäli niiden toimintakunto heikkenee.
- Lämmityspatterit ovat osin elinkaarensa loppuvaiheessa.  
*Taloussähkön osuus on n. 30...35%, eli keskimäärin 32,5%, riippuen käyttötottumuksista ja talouden henkilömäärästä.*
- Lämpöenergian kulutustietoja ei ollut käytettävissä, joten energiataloudellisuutta ei voida arvioida.

Kuva 8a. Lämmityspatteri.

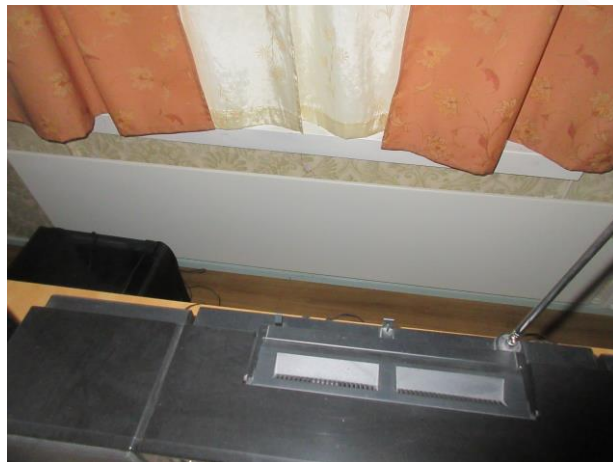
Kuva 8b. Lämmityspatteri.

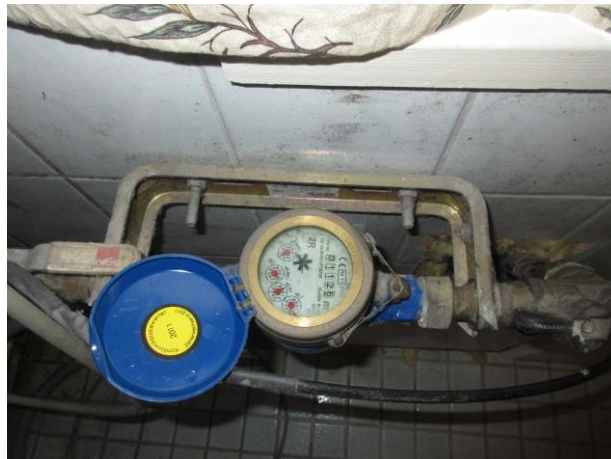
Kuva 9a. Ilmaisuhyrrä liikettä ei ollut, kun vesipisteet olivat suljettu (ei siis akuuttia vuotoa).

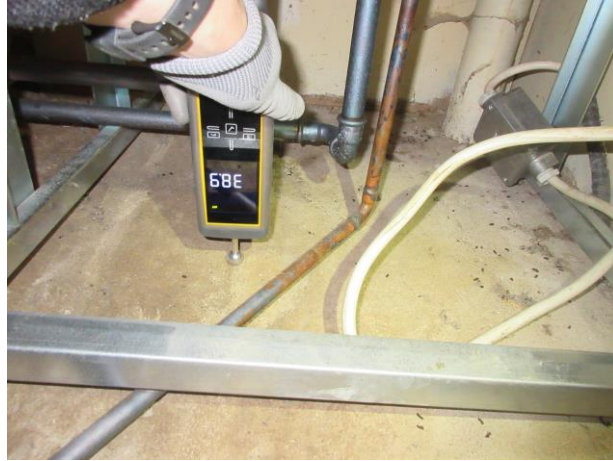
Kuva 9c. Varaajan alaosa.

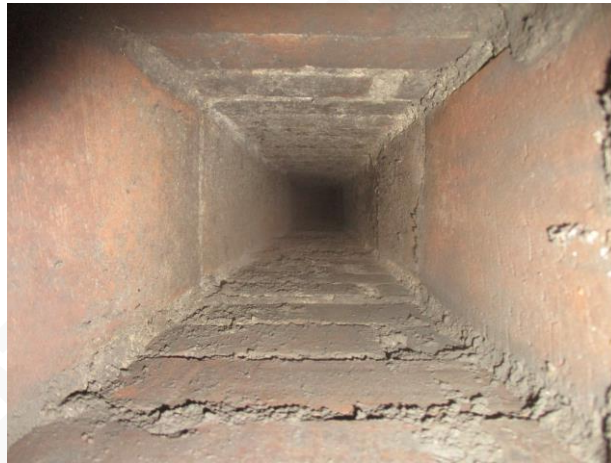
- Rakennuksessa on painovoimainen ilmanvaihto.
- Korvausilmaventtiilit huonetiloissa on asentamatta.
- Korvausilman virtaus on siten puutteellinen.
- Korvausilma rakennukseen voi virrata rakenteiden raoista, joka puolestaan saattaa aiheuttaa mm. vedon tunnetta ovien ja ikkunoiden läheisyydessä sekä rakennesaumoissa ilmavuotoja.
- Siirtoilman virtaus on paikoin niukka tai puutteellinen (kynnykset).
- Ilmanvaihtokanavat ja -hormit ovat nuohoamatta.

Kuva 10a. Ilmahormi.

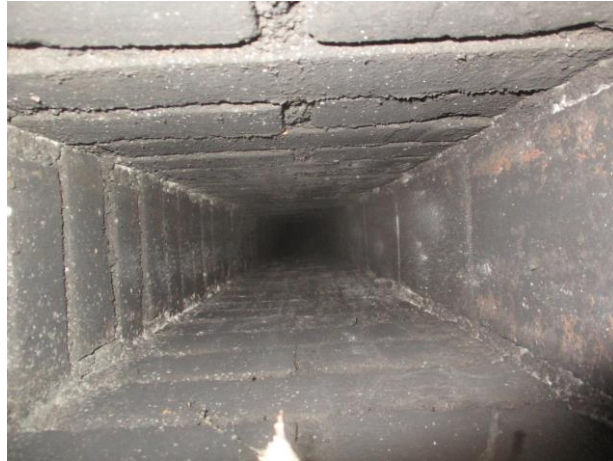
- Tulisijoissa, palomuuureissa ja hormistossa ei havaittu rakenteellisia halkeamia eikä vaurioita.
- Savuhormi(t) oli yläpohjan osuudella rapattu.
- Piippujen päällä on sadehattu.
- Piiput ovat vesikatteen yläpuolella pellitetty.

Kuva 12a. Savuhormi.

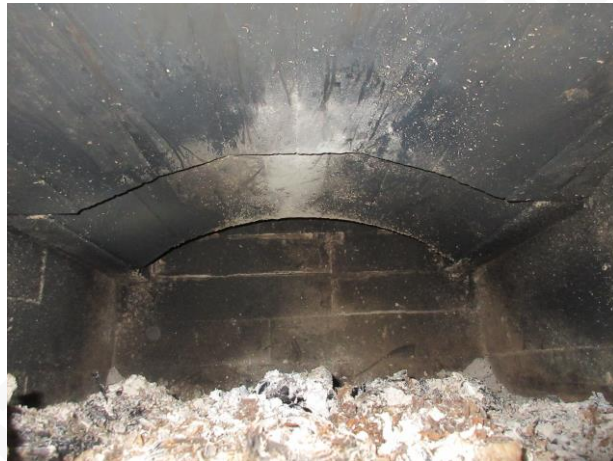
Kuva 12b. Leivinuunin tulipesä.
